## 安全な看板で お客様に選ばれる会社やお店に！

## 広告物の落下事故は あなたの会社やお店の 信用も落とします！

# 身近に潜む、危険!!な看板

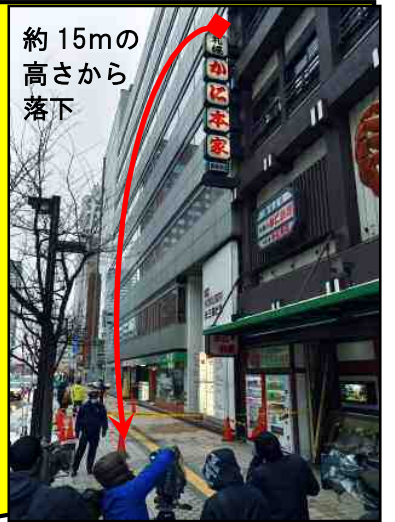
約15mの  
高さから  
落下

2015年2月、札幌市内の飲食店ビルの外壁に取付けられた看板の一部が落下し、歩道を通行していた女性の頭部に当たり重傷を負わせる事故が発生しました。外壁への取付け部品が腐食したことで強度が低下し、強風の影響で落下したものとみられています。

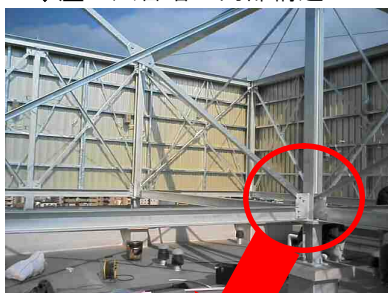
### ↓屋上広告塔の内部構造

↑内部鉄骨のサビ・腐食。

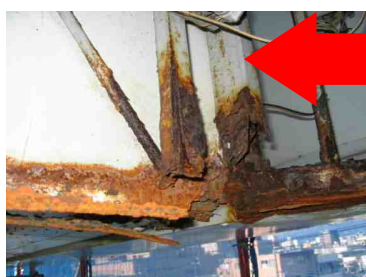
↑板面裏側のサビ、腐食。サビによる腐食はミルフィーユ状に剥がれ崩落する恐れも。

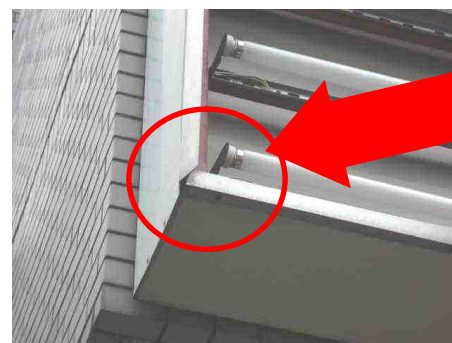
表示パネルの四方を押さえ枠で固定する欄間看板。複数枚のパネルを使用する場合は、隣り合うパネル同士をきちんと固定しないと、振動や風などで落下する恐れがあります。

←パネルの変形、ズレ、破損の他、パネルの押さえ枠が変形し落下する場合も。

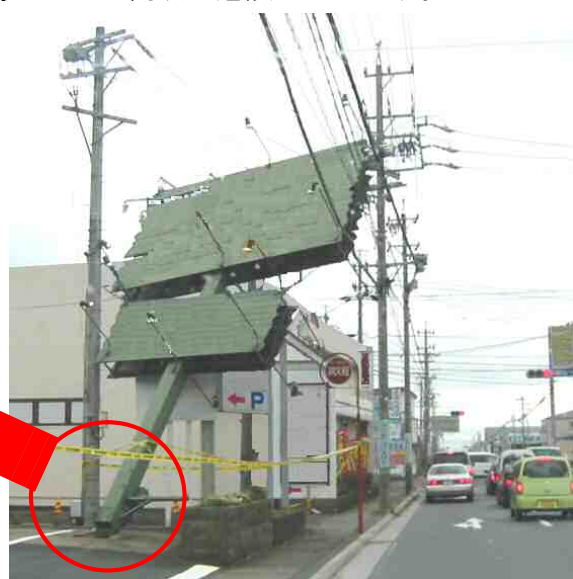
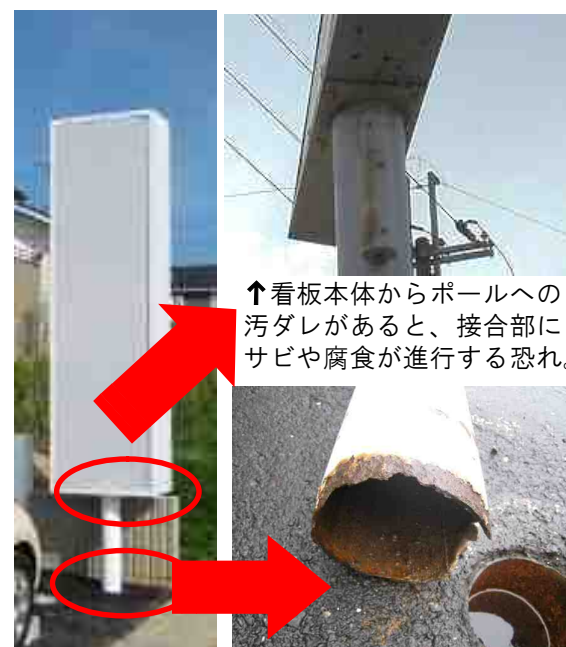
交通の激しい沿道で看板の柱が折れたが、隣地の看板が支えとなり、道路への倒壊を免れた事故。電線を切断すると停電による損害賠償額は膨大な金額になることも。

折れた柱の根元。点検口のボルト穴からサビが入り腐食して、鉄骨が破断した。

↑看板本体からポールへの汚ダレがあると、接合部にサビや腐食が進行する恐れ。

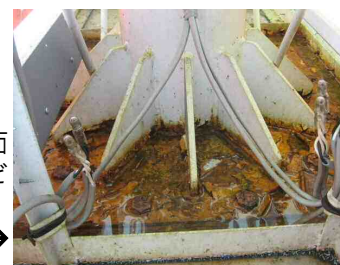
看板の根元がカバーで覆われている場合、表面はきれいでも内部でサビが進行している恐れも。
